Análisis de la durabilidad del Hormigón Visto. Ejemplos del Movimiento Moderno

Trabajo Fin de Grado, Grupo N
Bermudo González, Josua
Tutor: Rivera Gomez, Carlos Alberto

ETSA Sevilla
Grado en Fundamentos de Arquitectura
Curso 2019-20

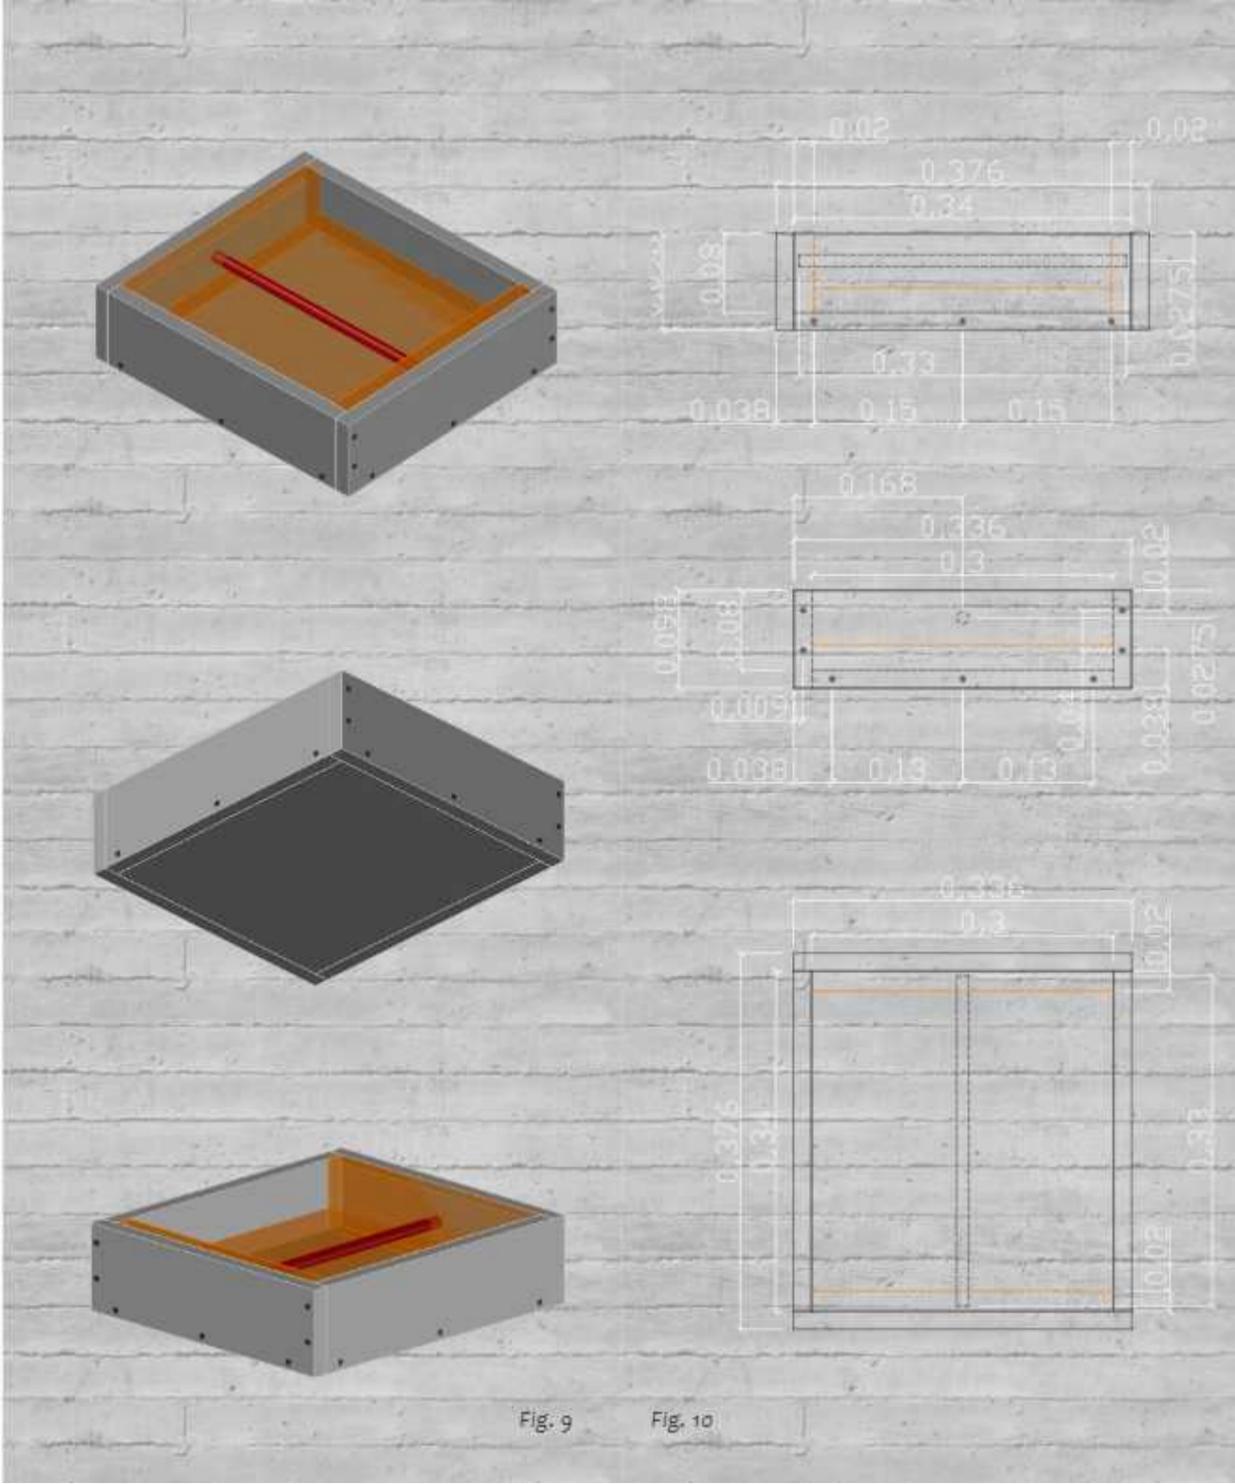
Fig. 10

1. 3 Probetas expuestas a fuego (F1, F2 y F3).
2. 3 Probetas expuestas a ataques químicos (Q1, Q2 y Q3).
3. 3 Probetas expuestas a corrosión (C1, C2 y C3).
4. 3 Probetas expuestas a electricidad (X1, X2 y X3)

Entre paréntesis se indica la nomenclatura utilizada en las probetas para su reconocimiento.

Fig. 10. Planimetría de probetas. Elaboración propia.

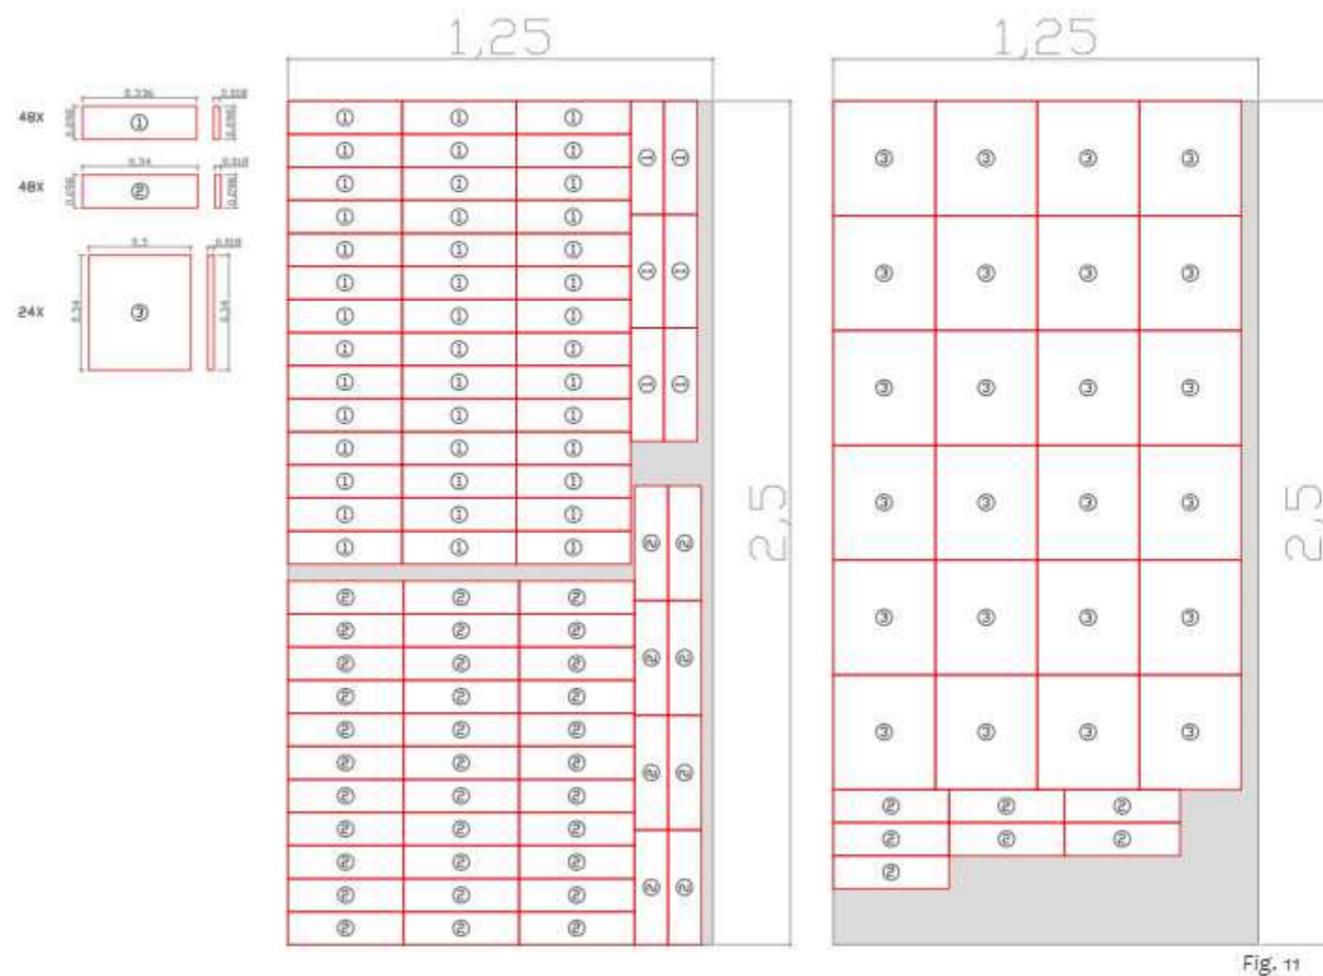
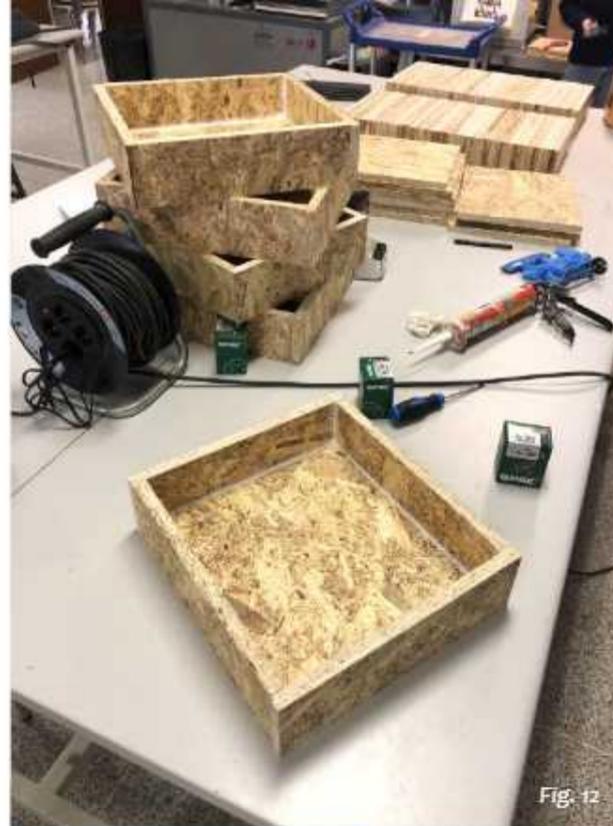
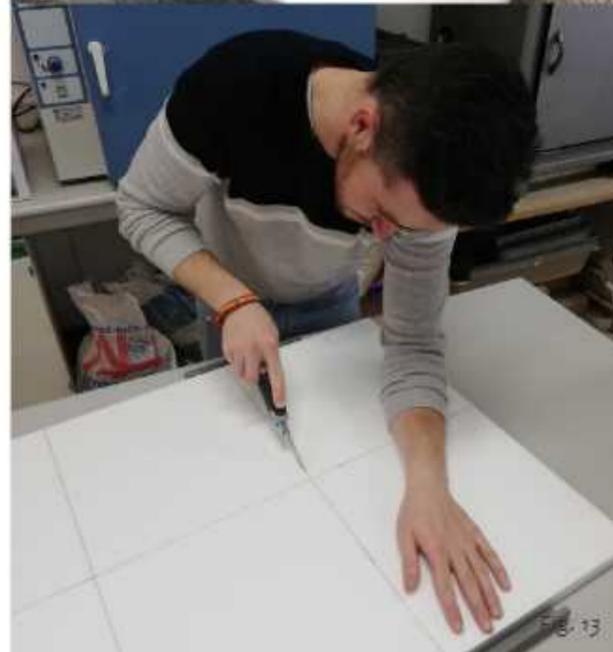
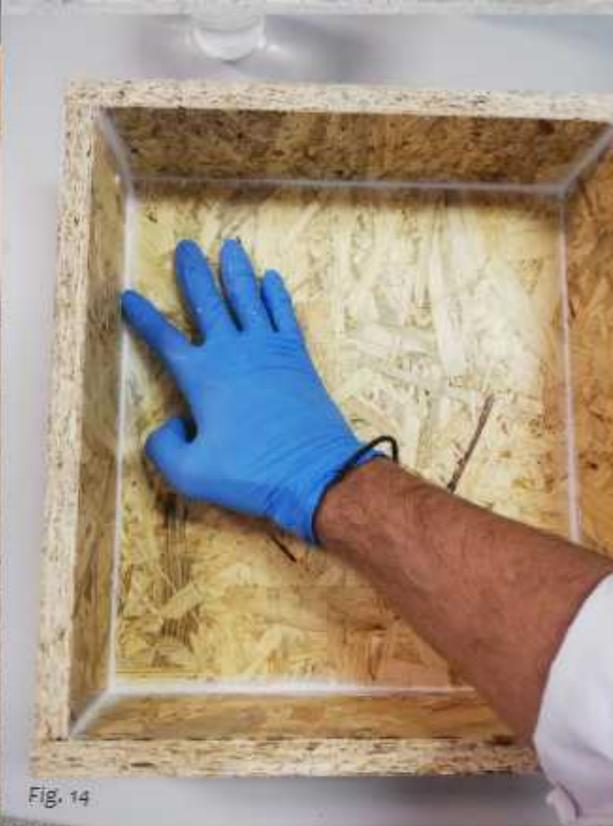
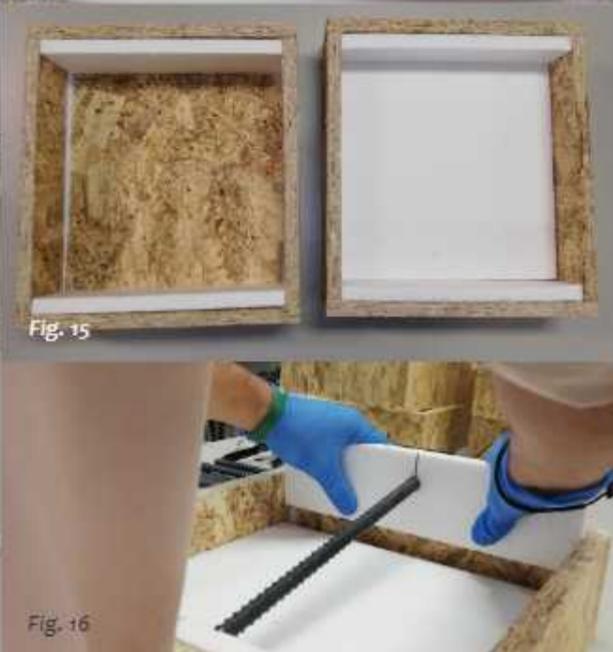
Primeramente hemos calculado la superficie total de tableros OSB de 18mm que necesitamos. Dado que el proveedor elegido distribuye los tableros en medidas de 250x125 cm, hemos deducido del cálculo que necesitaremos 2 tableros completos, a los que posteriormente se les ha señalado las líneas de corte para que el suministrador ejecute los mismo. A continuación se muestra el análisis realizado:

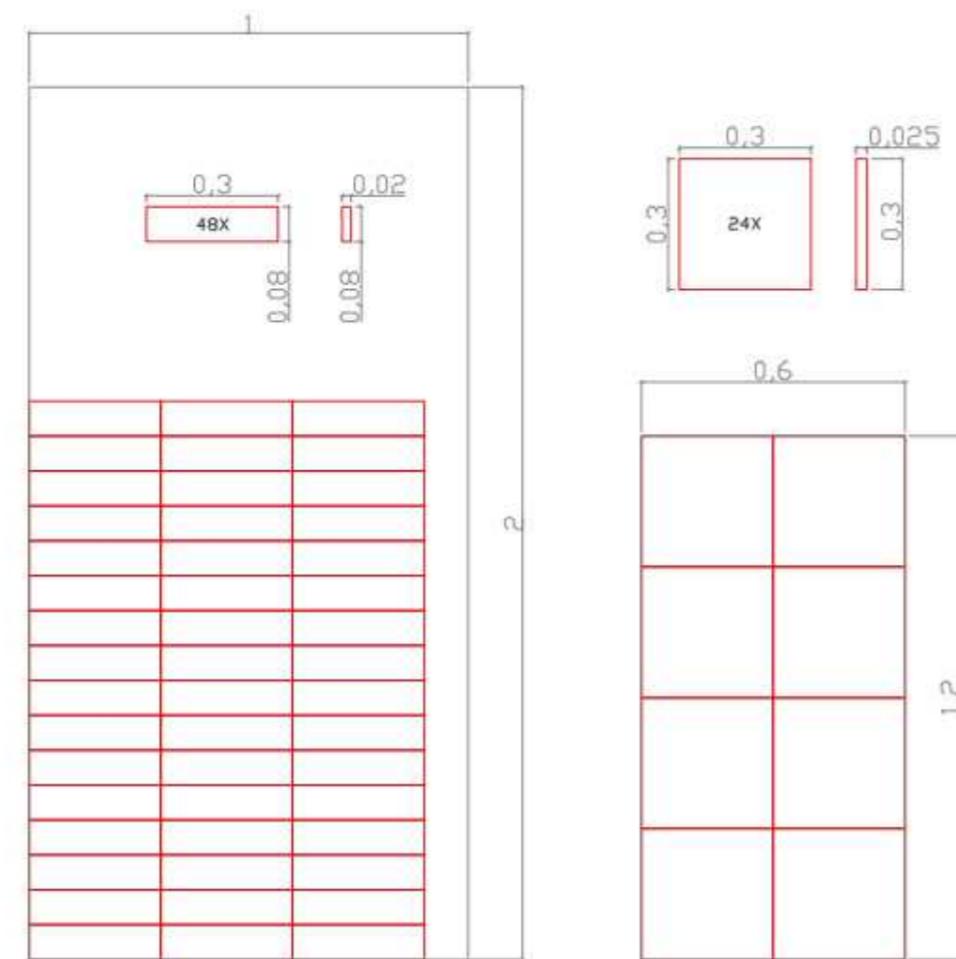
A continuación se realiza el mismo análisis con la cantidad de Poliestireno expandido (EPS) necesario para la fabricación de probetas, en este caso hemos utilizado planchas de 2 grosores y tamaños distintos. En primer lugar se ha realizado el despiece en una plancha de 20mm de grosor para las caras en las que penetra la barra de acero, y posteriormente se ha seguido la misma metodología para realizar el despiece de 3 planchas de este mismo material para el fondo de las probetas, en este caso de 25mm:

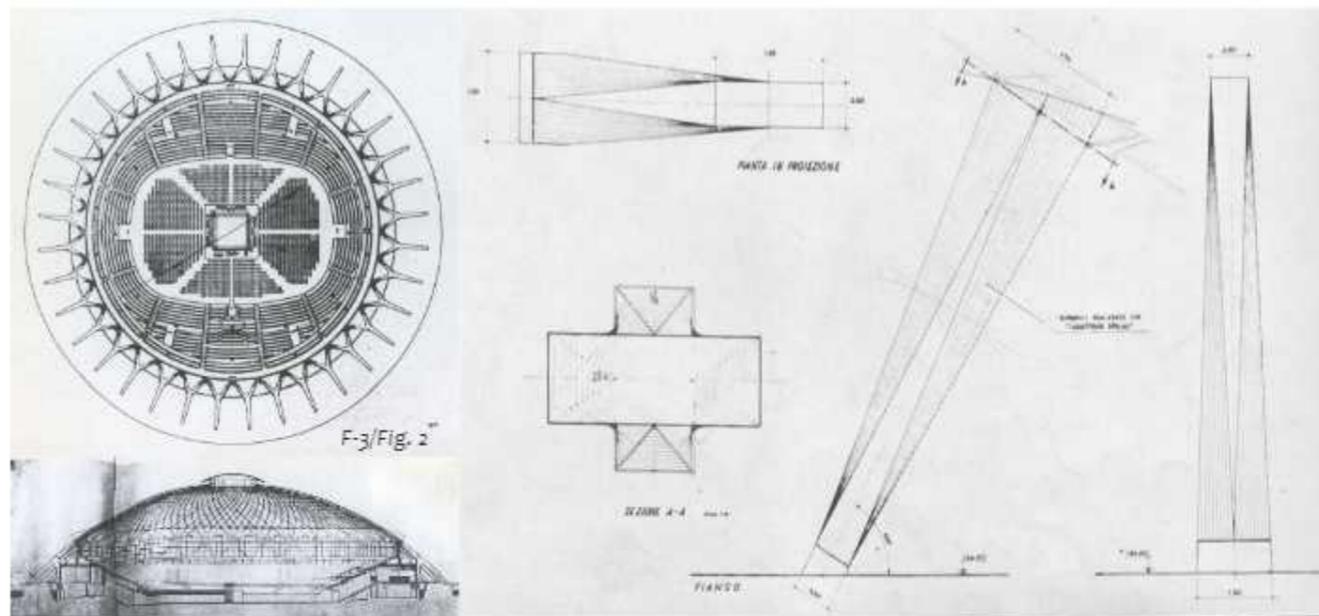
Planimetría

Se trata de un edificio completamente redondo y simétrico a todos los ejes. Su cubierta a modo de casquete se apoya mediante nervaduras sobre pilares en Y que funcionan como elemento transparente para dejar pasar la luz. El palacio es un modelo de estadio capaz de albergar 5.000 espectadores en boxeo y lucha y hasta 4.000 en tenis, baloncesto y gimnasia. En el perímetro exterior se encuentran todas las dependencias necesarias para el correcto funcionamiento del edificio. En este caso las instalaciones se albergan en la planta sótano.

En el caso de la gran cúpula se utiliza una losa de hormigón de 12cm de grosor. Realizándose esta con elementos prefabricados dispuestos sobre una malla y coronando la misma con un gran tragaluz que corona la cúpula.

La iluminación natural se realiza con un anillo de compresión en el centro que permite ubicar una linterna. Igualmente, la luz natural penetra dentro del edificio a través de la fachada exterior, que la conforman grandes ventanales verticales que se separan del casquete pasando la cúpula en este punto a ser transparente y a apoyarse sobre los grandes pilares inclinados.

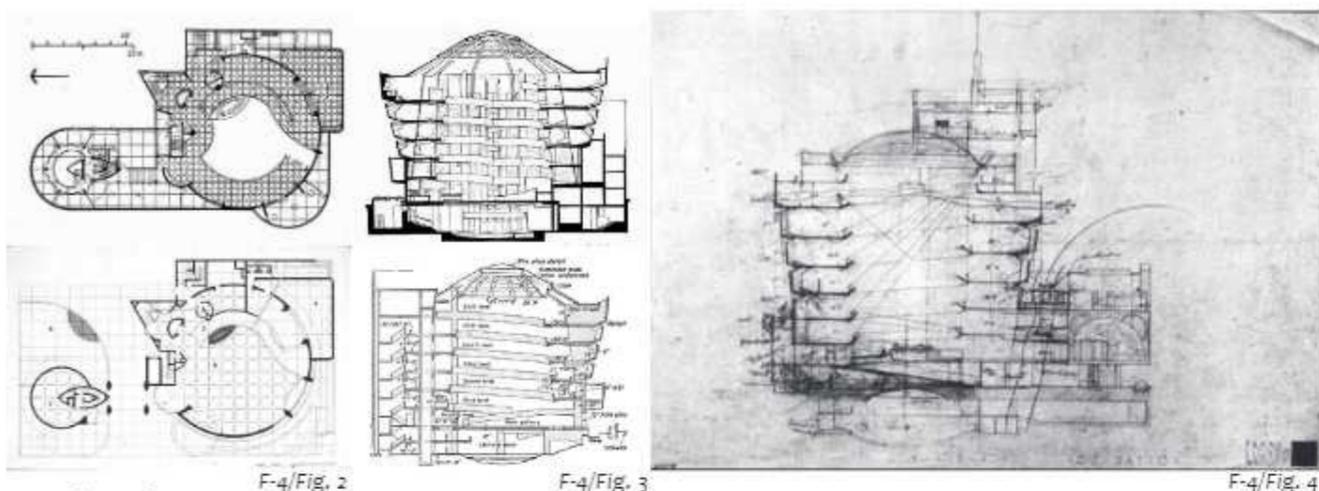
Planimetría

En total se utilizaron 3 tipos de hormigón para distintas fases del proyecto; hormigón armado aligerado con “Lelite” para la superestructura principal, hormigón armado aligerado para los forjados y la rampa y hormigón con grava para la carcasa exterior.

Los forjados del museo presentan vuelos de hasta 8 metros y luces de hasta 30 metros, lo que hizo desarrollar nuevos métodos constructivos en esa época. Cabe destacar que originalmente, en proyecto, la cúpula era más amplia y ligera. Pero las autoridades no confiaban en la resistencia de esa cúpula y obligó al arquitecto a incorporar vigas de hormigón armado a su estructura.

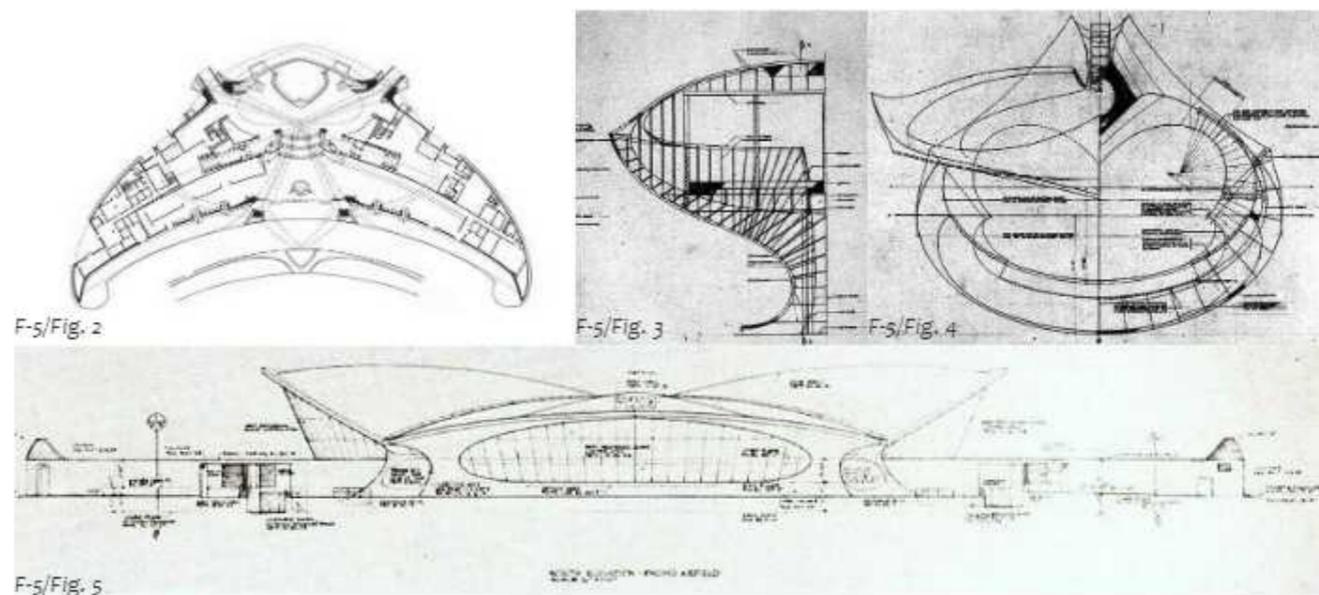
Planimetría

Para conseguir una cubierta sin apoyos, a esta hubo que añadirle diversas costillas que fueran capaces de absorber los momentos creados en la misma. Por otro lado existe una clara preocupación por integrar los pocos apoyos con una imagen visual agradable.

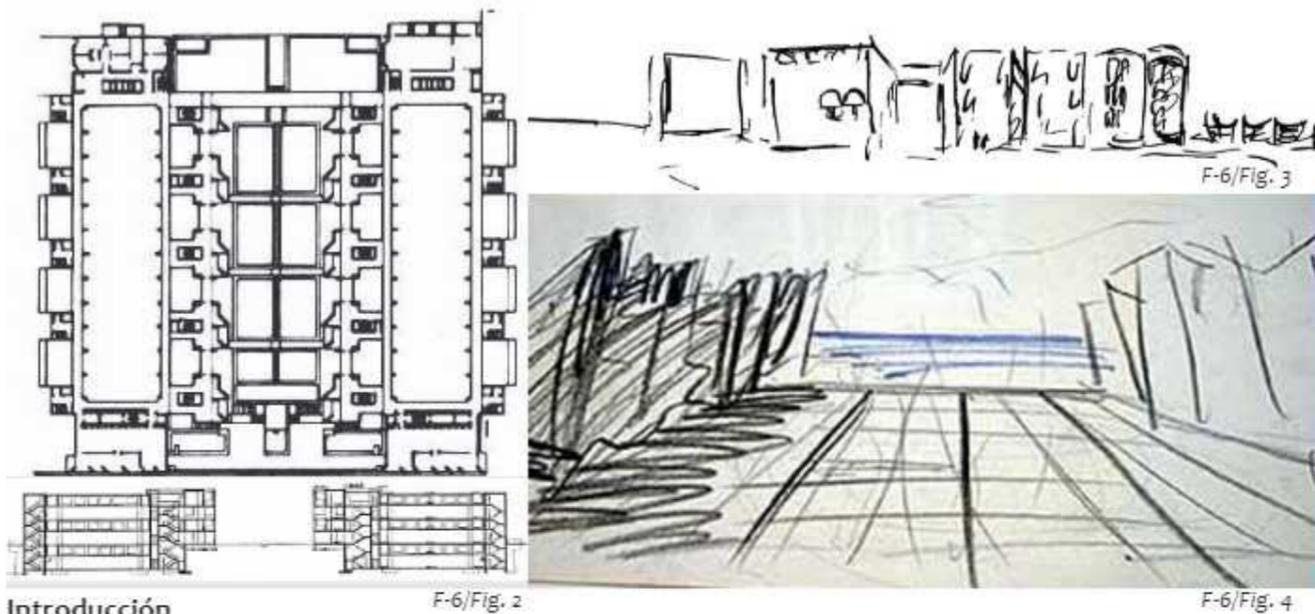
Planimetría

Debido a la gran actividad sísmica que existe en California, las vigas de hormigón armado de grandes luces que cubren la zona de los laboratorios se atirantaron y apoyaron sobre soportes de plomo que le permitía el movimiento en caso de terremoto.

Por otro lado, su preocupación por la imagen visual del elemento acabado propició que se tuviera especial esmero en el diseño de los encofrados, ya que estos serían los encargados de darle la textura de acabado a los paramentos. Debido al clima seco de California, Kahn tuvo que tener especial cuidado con la formación de grietas en los elementos de hormigón, para ello diseñó unos encofrados especiales que eliminaron el problema.

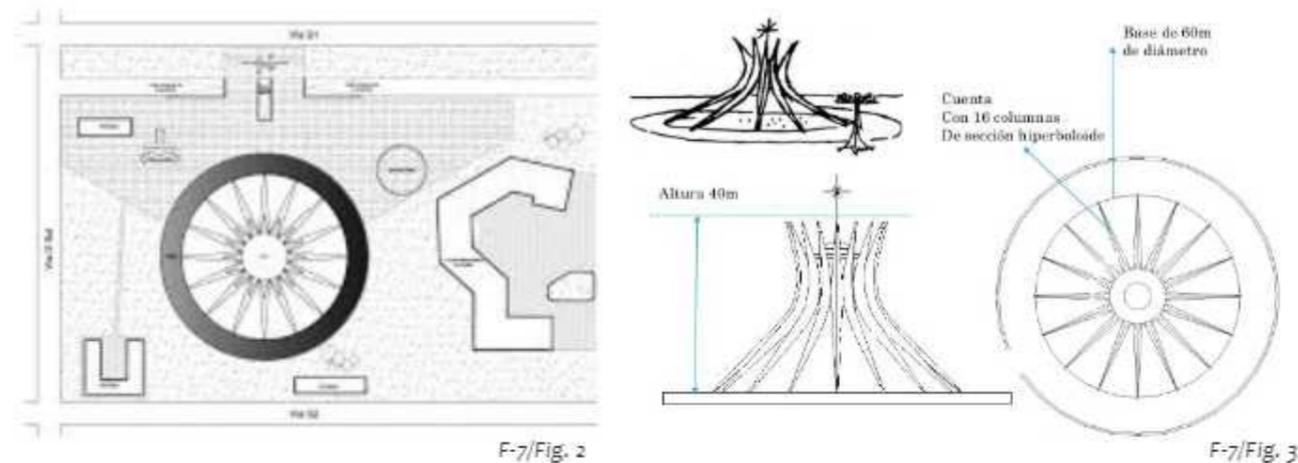
Planimetría

La estructura tiene 40 metros de alto por 60 metros de diámetro. Para la sujeción de los grandes paños de vidrio, se utilizaron subestructuras circulares que transmiten los esfuerzos hacia la estructura principal.

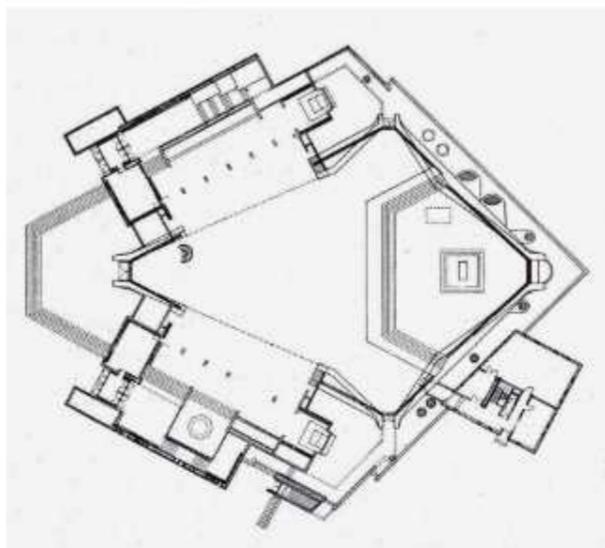
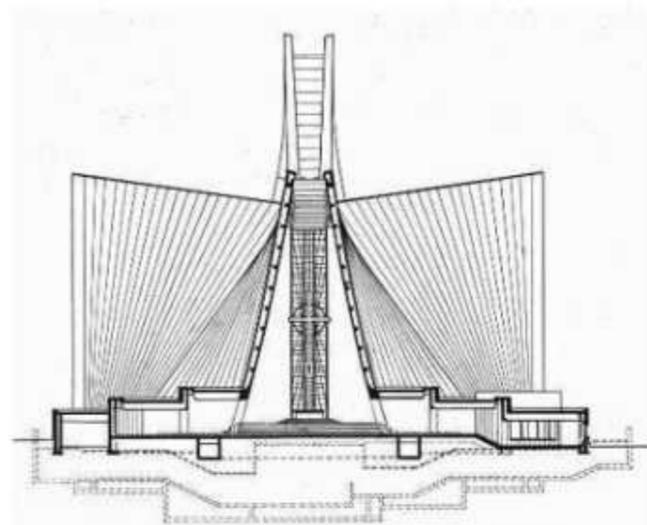
Planimetría

El techo confiere de gran simbolismo católico a la Catedral, ya que la única entrada de luz se realiza por la gran cruz latina que se genera en la cumbre la cubierta. A la vez que estas entradas de luz se prolongan hasta el suelo, separando la cubierta en cuatro partes bien diferenciadas.

Como hemos comentado anteriormente, los muros son de hormigón armado, característica propia de Tange. En este caso la catedral está revestida con láminas de aluminio galvanizado y acero inoxidable.

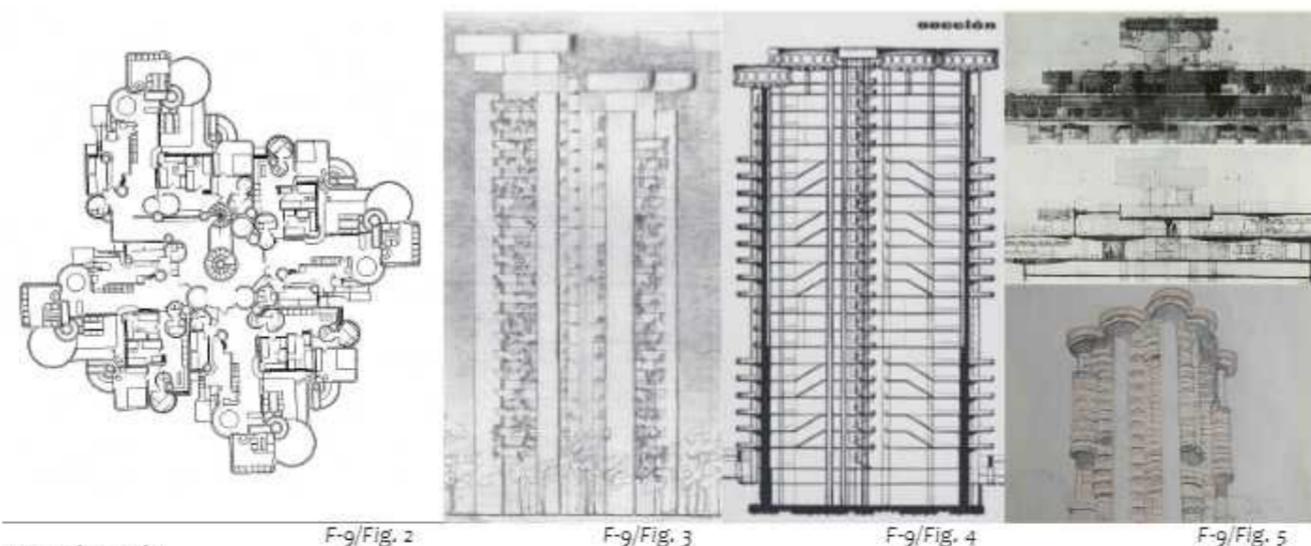
Planimetría

El propósito de Oiza no era otro que la realización de un edificio de viviendas orgánico, que se elevara, no como una sucesión de plantas, si no como una metáfora de árbol, cambiante conforme avanza en altura. Tanto es así que su parte superior se remata con grandes miradores y terrazas con núcleos de jardines.

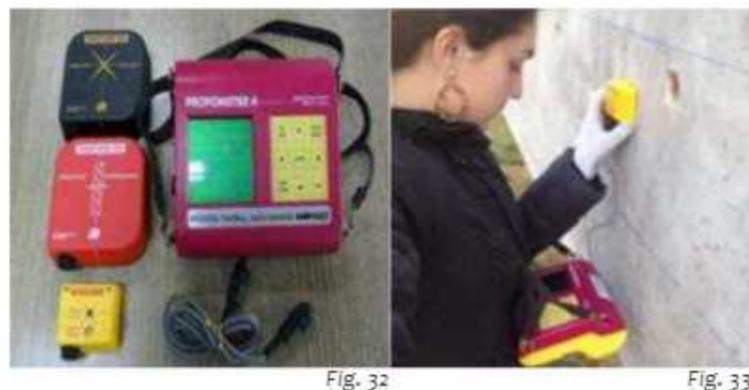
Fig. 32

Como trabajos previos, se realizó una detección de las barras de acero que conformaban el espécimen con un detector de barras de acero, en este caso Profometer 4, del que se adjunta la imagen al final del párrafo. Una vez detectadas las barras se procedió a su marcado en el propio elemento a analizar y con tizas de diferentes colores se fueron marcando todas las anomalías que el muro presentaba a simple vista; coqueas, grietas producidas por la corrosión de las barras de acero, reparaciones defectuosas, desprendimientos por impactos, suciedad, humedad, presencia de hongos y defectos de construcción tales como las propias marcas del encofrado.

Fig. 32. Pachómetro. Cely Natali Guerrero Mena (2013). *“Evaluación de la Aplicabilidad de la Técnica de la Termografía Infrarroja al Reconocimiento del Estado de Elementos de Hormigón”*.

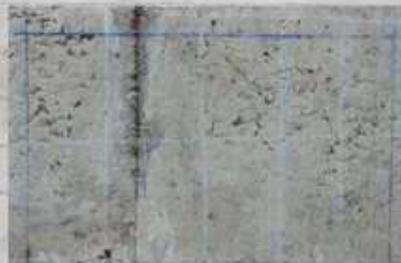
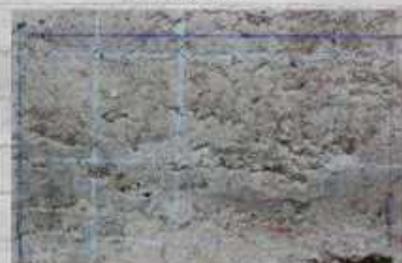
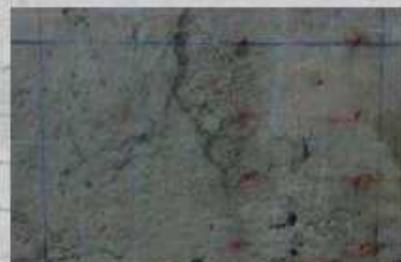
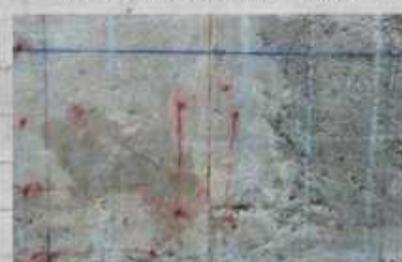
Cuadrante A2 (Fig. 34)

Humedad, pequeñas coqueas superficiales.

Cuadrante I4 (Fig. 37)

Humedades, coqueas, árido visto, fisura diagonal.

Cuadrante A4 (Fig. 35)

Marcas de encofrado, humedad, rotura por corrosión expansiva del acero, reparación defectuosa.

Cuadrante A15 (Fig. 38)

Desprendimiento en el borde inferior del muro, coqueas generalizadas y áridos vistos, manchas de humedad.

Cuadrante A7 (Fig. 36)

Reparación de mala calidad por evidente rotura provocada por la corrosión expansiva del acero, mancha de humedad.

Cuadrante A8 (Fig. 39)

Reparación de mala calidad por evidente rotura provocada por la corrosión expansiva del acero. Humedad en el mortero de reparación, coqueas.

Como podemos observar en las imágenes que se adjuntan obtenidas de esta campaña, los defectos son generalizados en toda la superficie de análisis, de forma general, la mayoría de cuadrantes presentan coqueas que dejan el árido a la vista, en su mayoría de pequeñas dimensiones, también se puede apreciar en gran parte humedades que han creado diversas escorrentías sobre el hormigón. Ningún cuadrante presenta una terminación lisa. Por otra parte, las juntas de encofrado han generado marcas que se han transformado en pequeñas fisuras provocando puntos de absorción de humedad importante, igualmente, las reparaciones que se han realizado no se han ejecutado de forma óptima y han vuelto a aparecer grietas en aquellas zonas donde la armadura ha estallado el hormigón debido a la corrosión. Otro punto a destacar es la suciedad y acumulación de hongos en toda la superficie, pero de manera más notable en los cuadrantes superiores que corroboran la falta de mantenimiento que ha sufrido el elemento a lo largo de su vida útil. Estos desperfectos no solo se hacen presentes en la zona de coronación del muro. En su zona baja, donde realiza un ligero vuelo, podemos apreciar desprendimientos producidos por golpes y por pérdida de adherencia de la mezcla. Esta zona de remate inferior también ha sufrido reparaciones mal ejecutadas.

Fig. 34, 35, 36, 37, 38 y 39. Resultados por cuadrantes detección visual. Cely Natali Guerrero Mena (2013). *“Evaluación de la Aplicabilidad de la Técnica de la Termografía Infrarroja al Reconocimiento del Estado de Elementos de Hormigón”*.

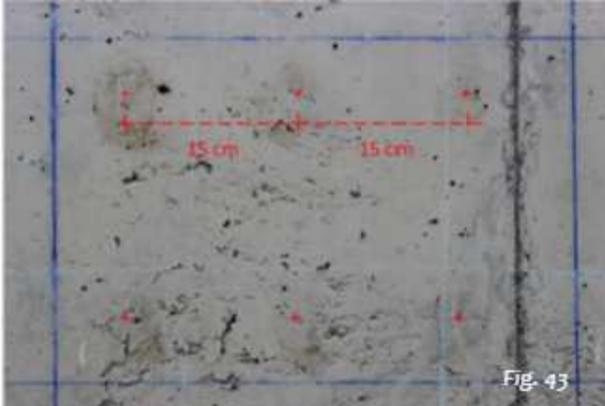
Fig. 43

Otro antecedente a realizar es el marcado de los puntos donde se ubicarán los transductores. Este marcado se realizó a una distancia entre ellos de 15 cm, realizando en cada cuadrante (45x30cm) dos tomas de datos como se muestra en la imagen del margen de esta página. Para la realización del ensayo es necesario impregnar de gel los transductores para que realicen su función, es importante retirar este gel una vez tomada la muestra con un poco de agua.

Fig. 43. Ultrasonidos sobre espécimen. Cely Natali Guerrero Mena (2013). "Evaluación de la Aplicabilidad de la Técnica de la Termografía Infrarroja al Reconocimiento del Estado de Elementos de Hormigón".

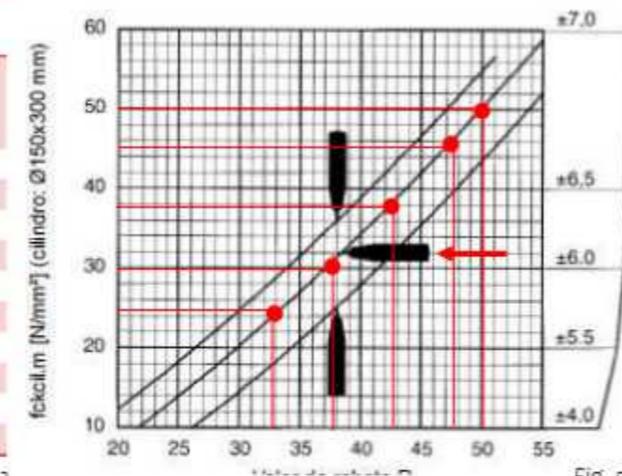
Fig. 53

Como explicábamos en la descripción del espécimen, el muro fue diseñado para una resistencia de 25 N/mm².

Fig. 53. Gráfico para análisis de resultados de rebotes. Cely Natali Guerrero Mena (2013). "Evaluación de la Aplicabilidad de la Técnica de la Termografía Infrarroja al Reconocimiento del Estado de Elementos de Hormigón".

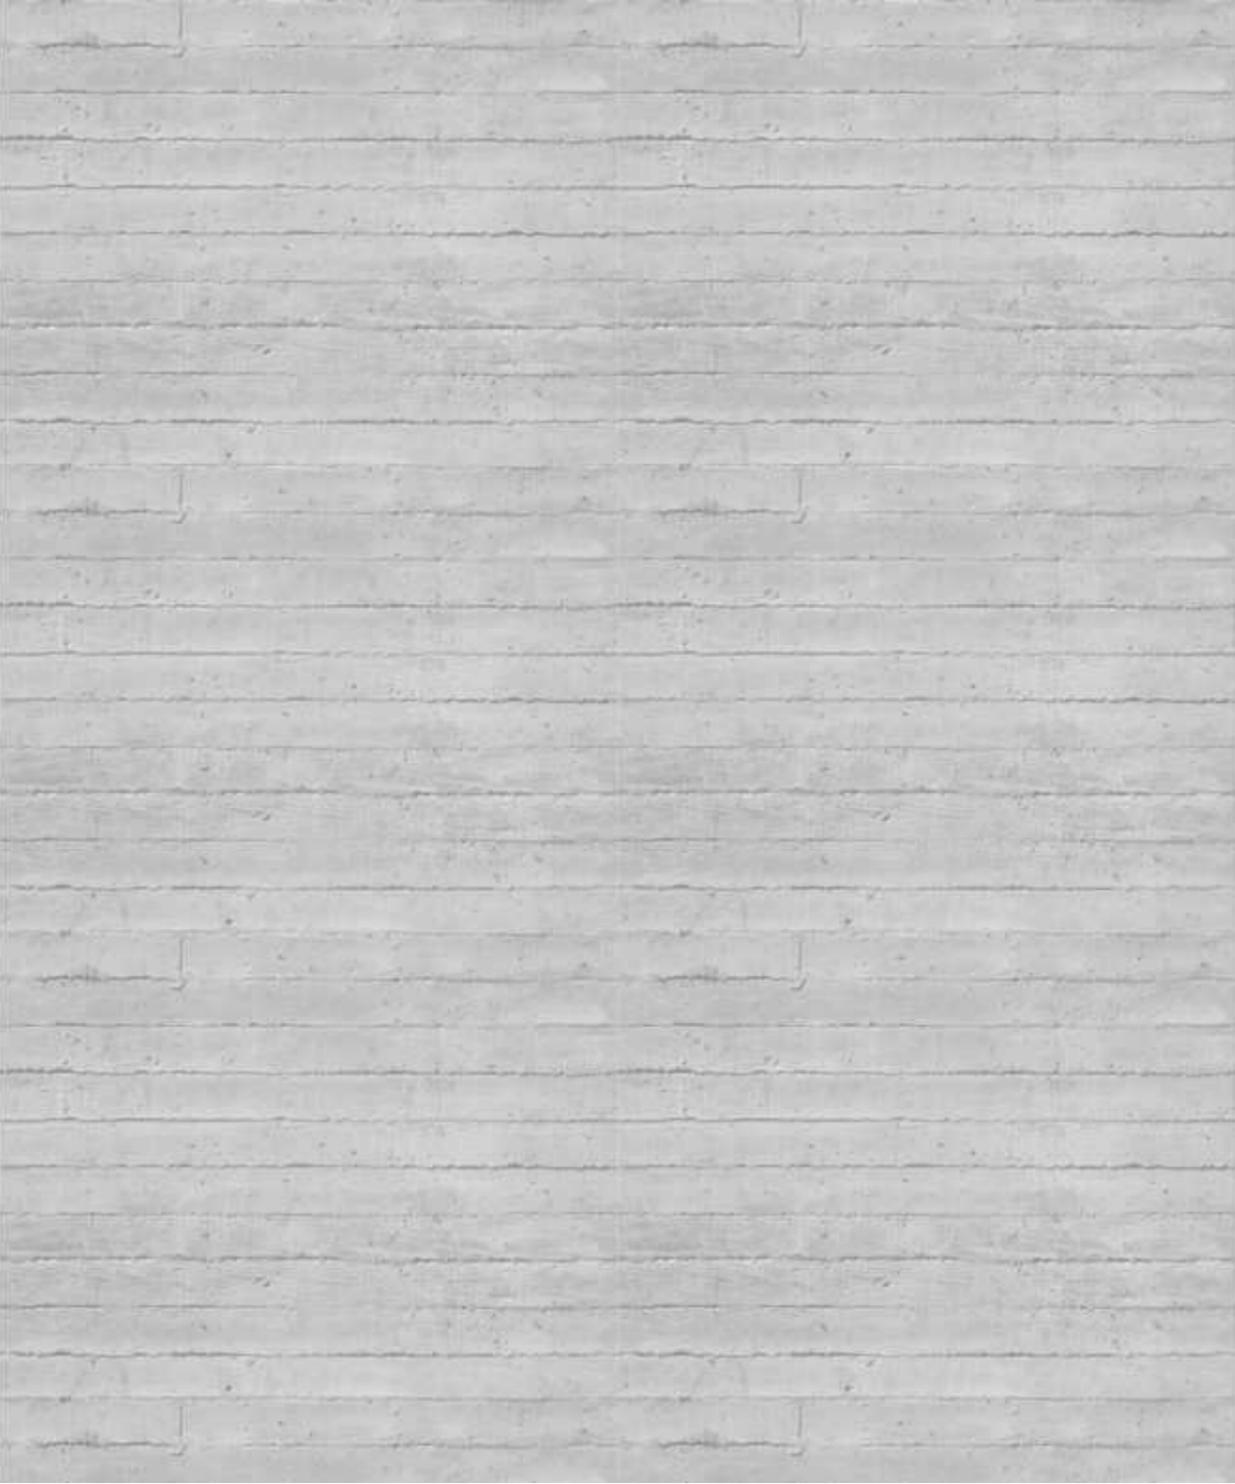
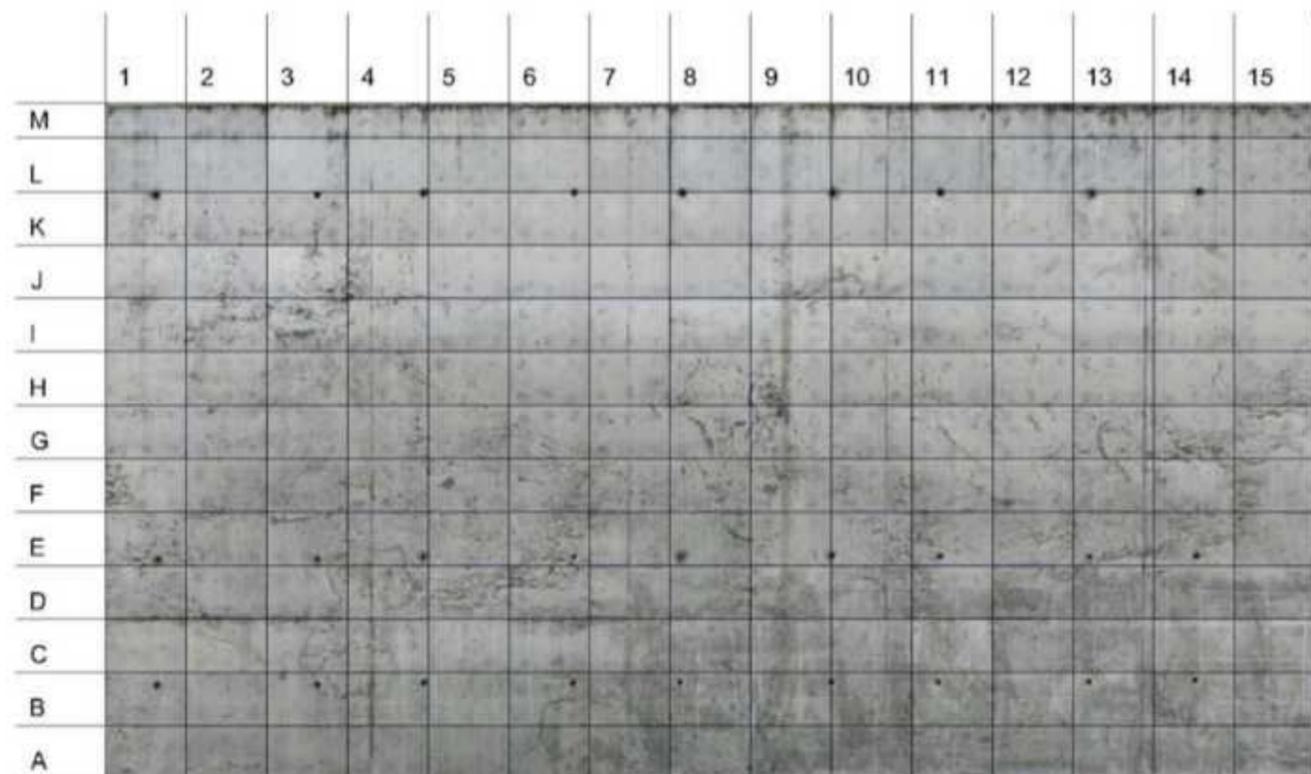
Fig. 54

La imagen anterior muestra claramente la escasa homogeneidad que presenta la mecla, igualmente se aprecia a simple vista la gran cantidad de coqueras que presenta la muestra.

Fig. 54. Delimitación de cuadrantes sobre foto. Cely Natali Guerrero Mena (2013). "Evaluación de la Aplicabilidad de la Técnica de la Termografía Infrarroja al Reconocimiento del Estado de Elementos de Hormigón".

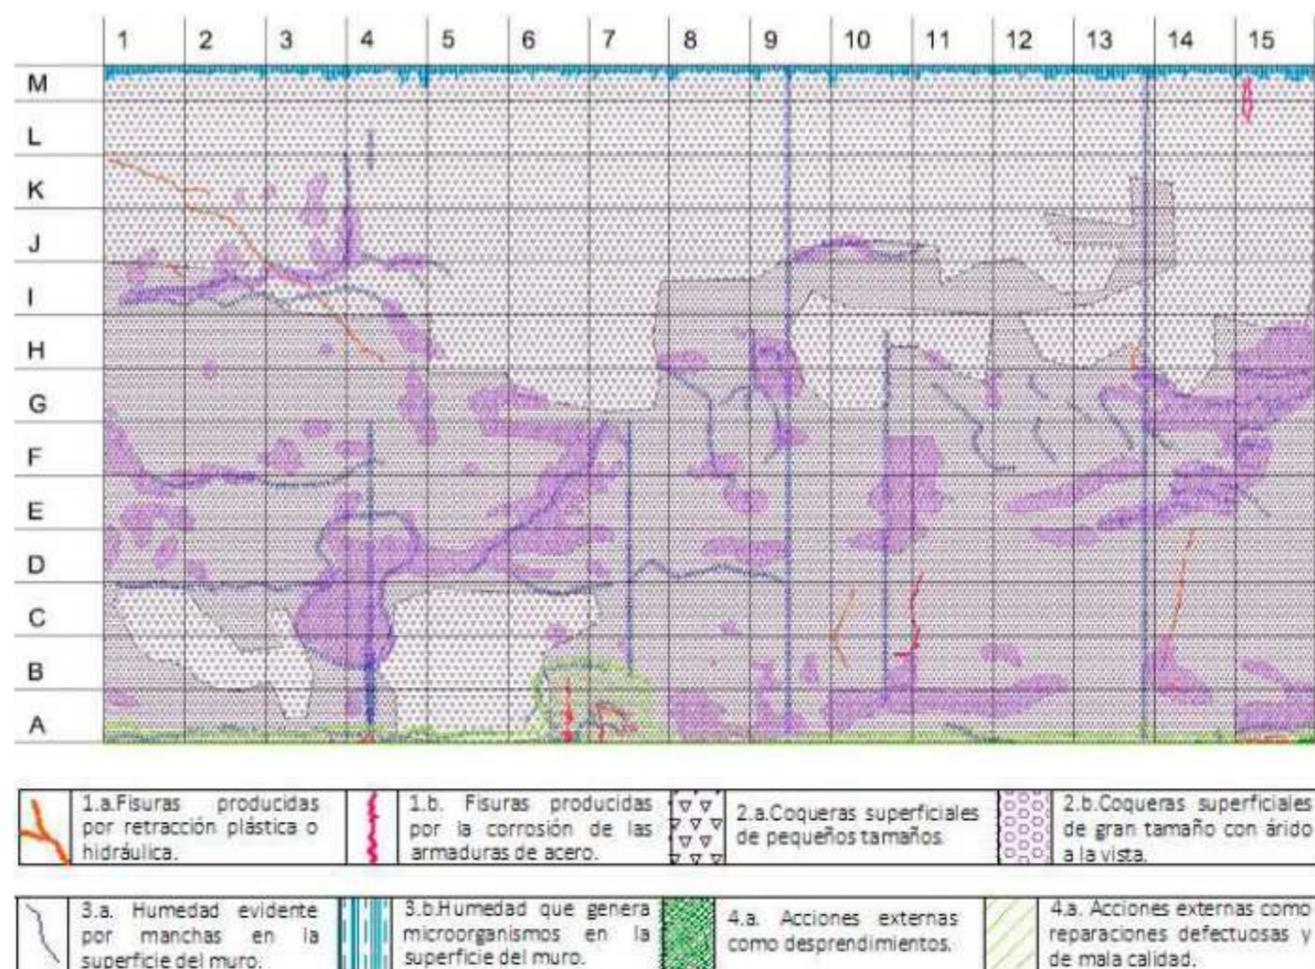
Fig. 55. Cartografía Detección Visual General del espécimen de Hormigón Armado, donde se especifican defectos evidentes en la superficie.

CARTOGRAFÍA DETECCIÓN VISUAL			
Defecto General	Defecto Especifico	Cantidad cuadrantes	%
FISURAS	Producidas por retracción plástica o hidráulica.	15	7,7
	Producidas por la corrosión de las armaduras.	12	6,15
COQUERAS	Superficiales de pequeño tamaño.	195	100
	Superficiales de gran tamaño con árido a la vista.	95	48,7
HUMEDAD	Evidente por manchas.	93	47,7
	Generación de microorganismos.	15	7,7
ACCIONES EXTERNAS	Desprendimientos.	2	1
	Reparaciones defectuosas.	17	8,7

Se aprecian con facilidad defectos superficiales en todo el muro de hormigón, destacando el gran número de coqueas derivados por una mala ejecución del elemento.

Fig. 55. Cartografía Detección Visual General del espécimen de Hormigón Armado, donde se especifican defectos evidentes en la superficie. Cely Natali Guerrero Mena (2013). "Evaluación de la Aplicabilidad de la Técnica de la Termografía Infrarroja al Reconocimiento del Estado de Elementos de Hormigón".

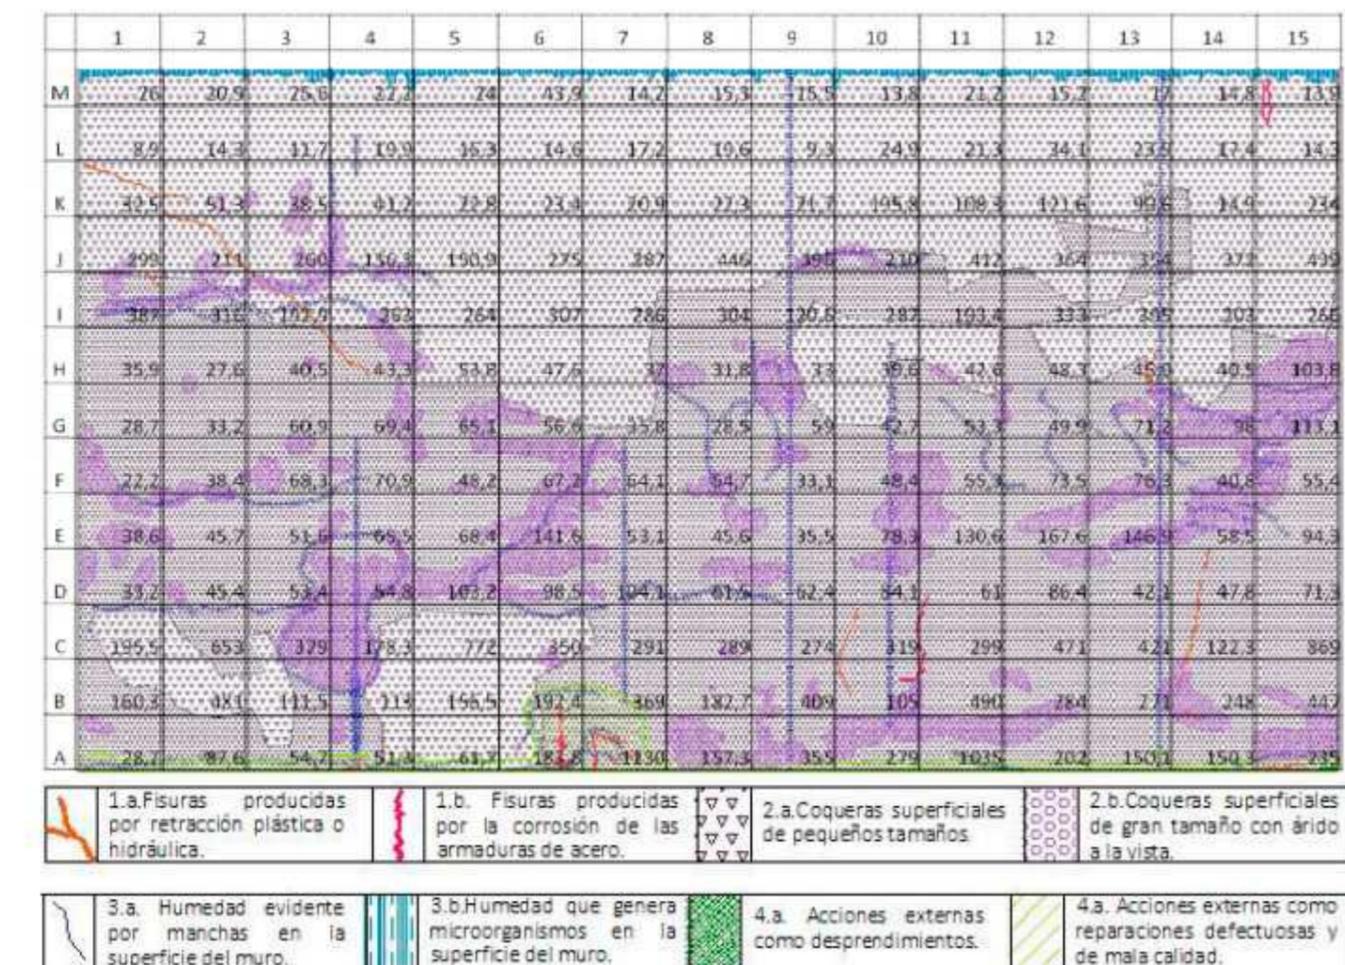
A continuación se superponen los resultados obtenidos mediante el ensayo de resistividad eléctrica y detección visual, para poder realizar una relación entre ellos y comprobar que las distintas anomalías detectadas por una técnica se hace presente mediante algún tipo de manifestación en la detección visual.

Fig. 61. Cartografía detección visual superpuesta a valores de Resistividad Eléctrica.

Cabe destacar, que en la zona más baja del muro también existe una clara relación entre los datos obtenidos visualmente y empíricamente, detectándose una resistividad alta o media alta en las zonas donde se han realizado reparaciones con morteros, dando lugar a una reducción considerable de los poros del elemento. “Del mismo modo, las filas I – J que también agrupan valores altos de resistividad, presentan coqueas superficiales, pero controladas, sin áridos vistos a diferencia de la zona inmediatamente inferior donde se concentra este defecto y agrupa los valores medio bajo y bajo del ensayo de resistividad” [18].

Fig. 61. Cartografía detección visual superpuesta a valores de Resistividad Eléctrica. Cely Natali Guerrero Mena (2013). “Evaluación de la Aplicabilidad de la Técnica de la Termografía Infrarroja al Reconocimiento del Estado de Elementos de Hormigón”.

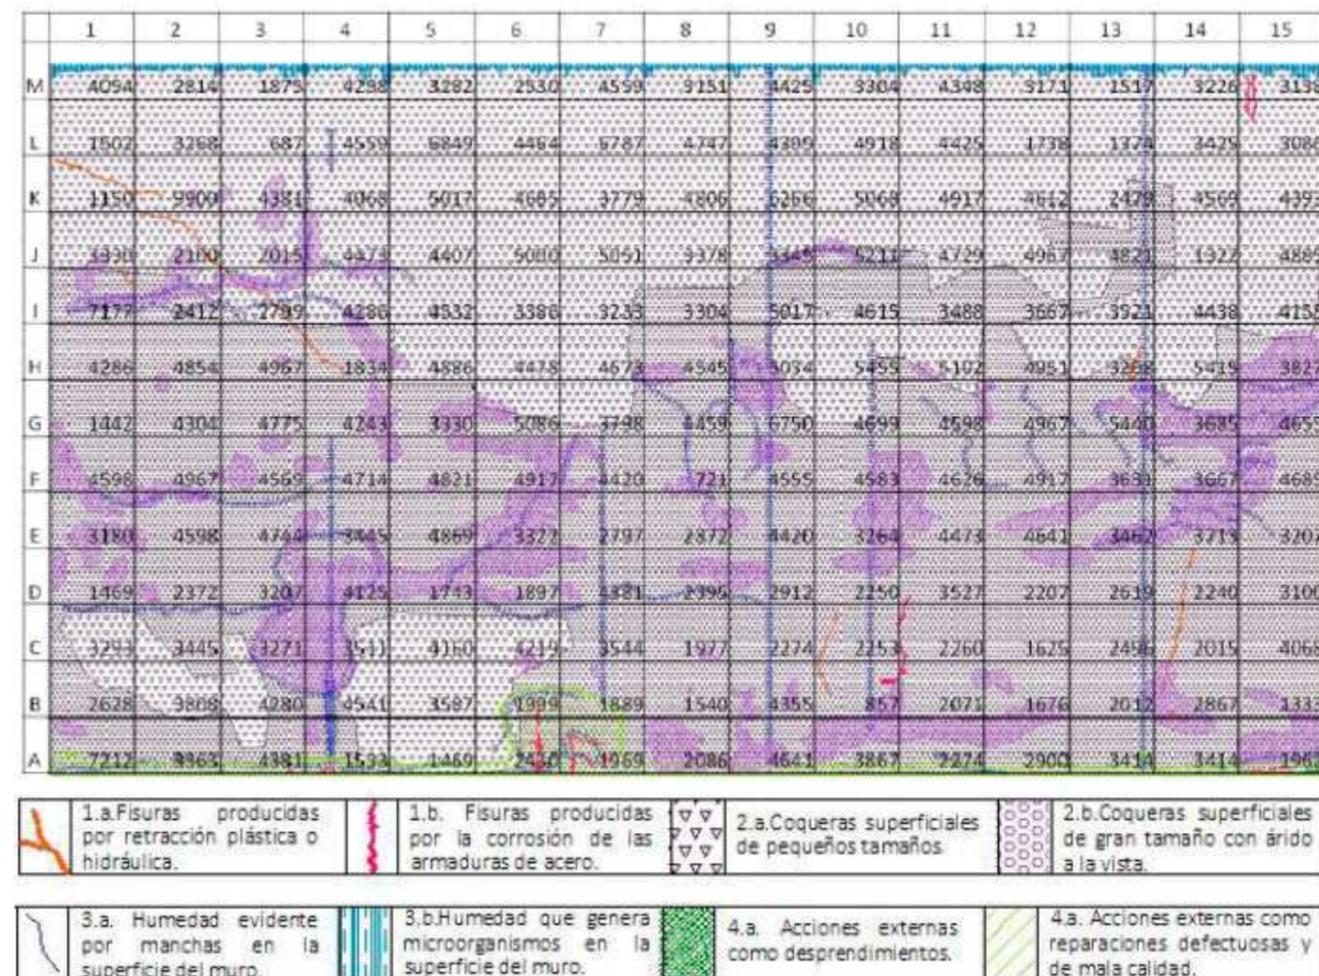
A continuación se superponen los resultados obtenidos mediante el ensayo de ultrasonidos y detección visual, para poder realizar una relación entre ellos y comprobar que las distintas anomalías detectadas por una técnica se hace presente mediante algún tipo de manifestación en la detección visual.

Fig. 66. Cartografía detección visual superpuesta con Velocidades Ultrasónicas.

Es posible reconocer en la comparativa anterior que las velocidades son tan cambiantes como cantidad de defectos que se han registrado en la detección visual, cabe destacar que las velocidades tienden a subir en aquellos cuadrantes donde solo se percibe un solo defecto, disminuyendo en aquellos que presentan mayor cantidad de desperfectos. También se detectaron excepciones "tales como la registrada en el cuadrante A1 con una velocidad alta de 7212 m/s, probablemente influenciada por la presencia de mortero de reparación que como se comentó anteriormente es muy poco poroso y denso, lo que genera una mejor transmisión de la onda ultrasónica".[19]
