Análisis de la durabilidad del Hormigón Visto. Ejemplos del Movimiento Moderno

Trabajo Fin de Grado, Grupo N
Bermudo González, Josua
Tutor: Rivera Gomez, Carlos Alberto

ETSA Sevilla
Grado en Fundamentos de Arquitectura
Curso 2019-20

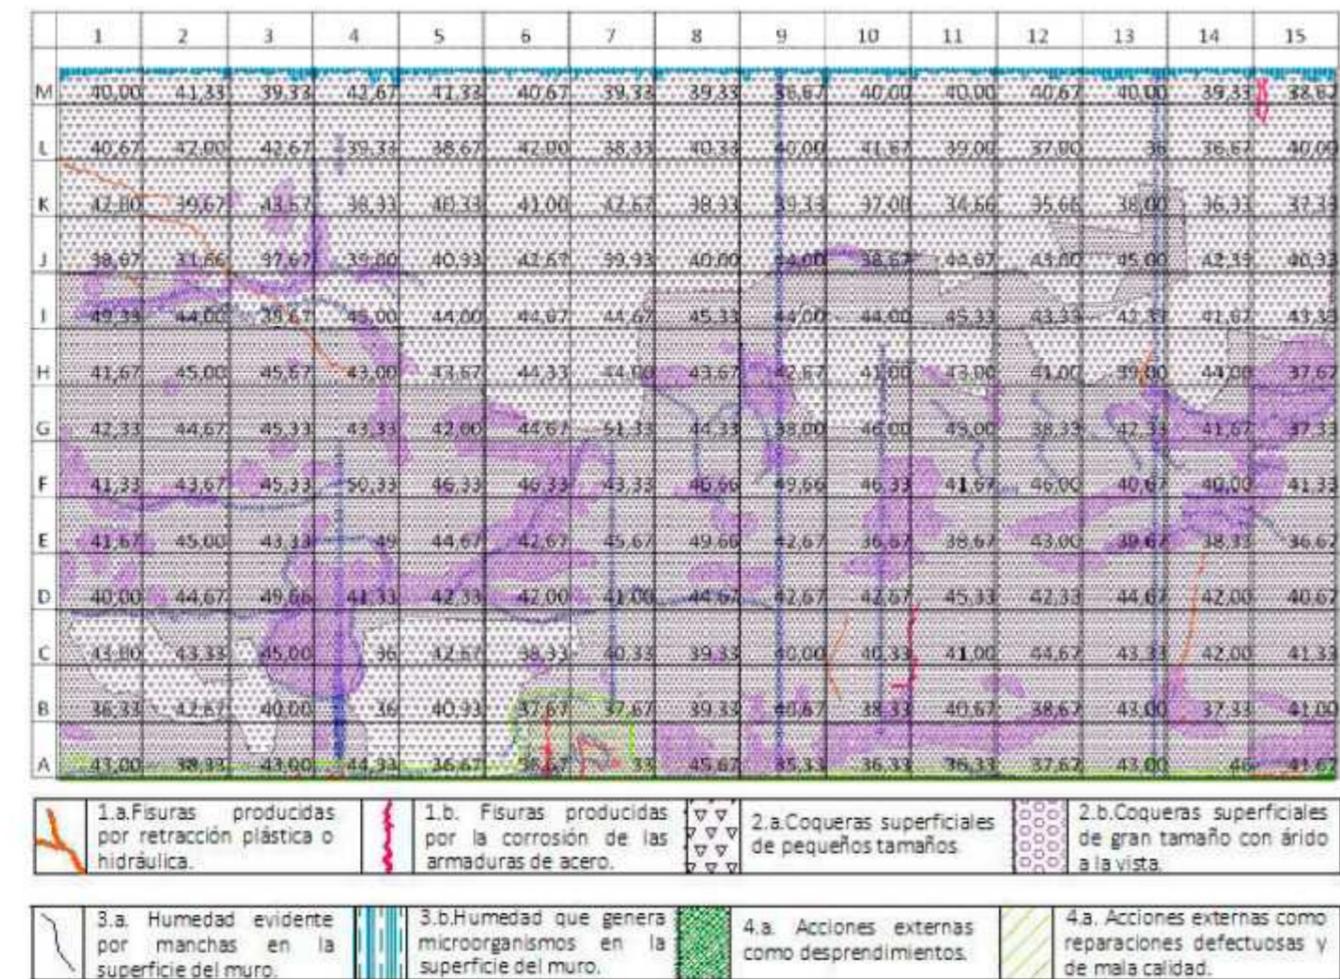
A continuación se superponen los resultados obtenidos mediante el ensayo de esclerómetro y detección visual, para poder realizar una relación entre ellos y comprobar que las distintas anomalías detectadas por una técnica se hace presente mediante algún tipo de manifestación en la detección visual.

Fig. 71. Cartografía detección visual superpuesta con Valores de Rebote.

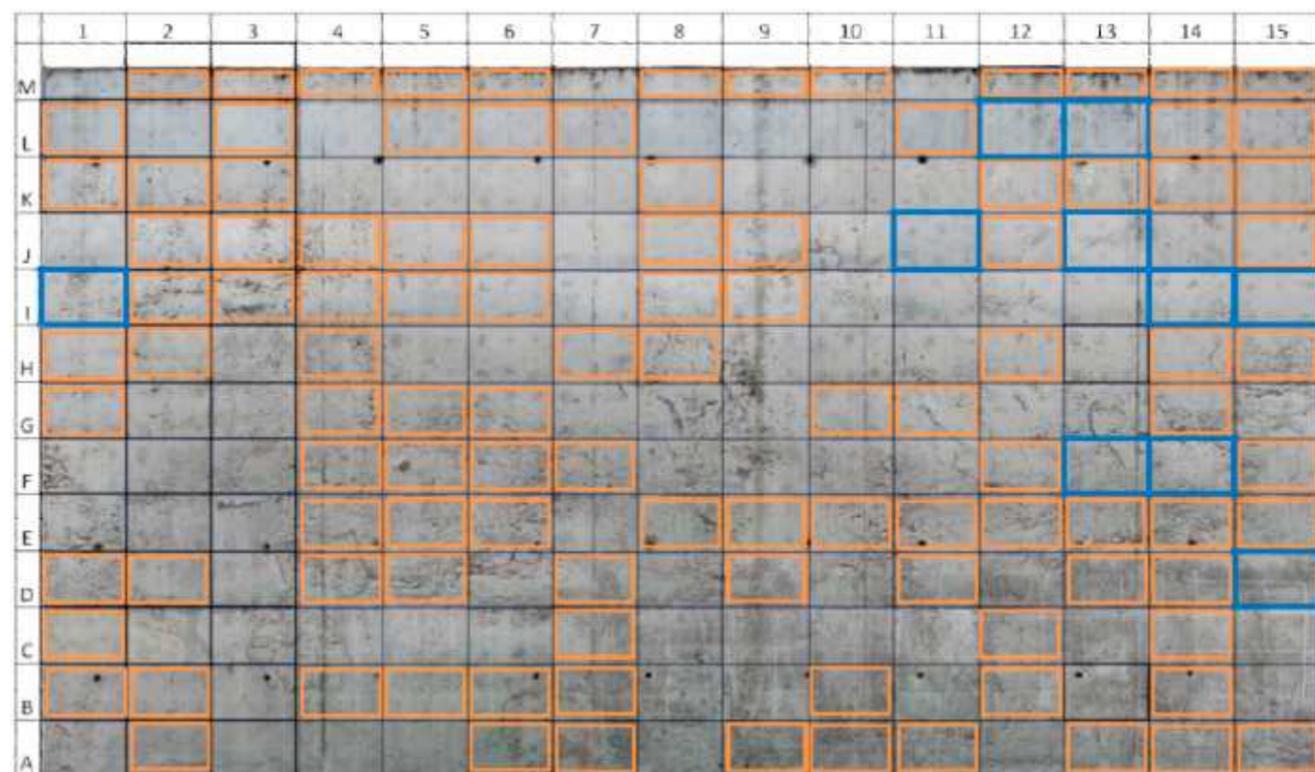
Al superponer la imagen general del muro analizado, se puede apreciar la distribución de aquellos cuadrantes que presentan coincidencias, ubicándose mayoritariamente en el borde derecho aquellos que presentan 3 coincidencias, salvo el cuadrante I1, como también se puede ver que aquellos cuadrantes que tienen 2 coincidencias (color naranja) marcan aquellas zonas que presentan mayores coexistencias de defectos.

Fig. 73. Tabla de número de coincidencias de datos con comparación sobre imagen del espécimen

“En esta cartografía de detección visual, al sobreponerla con la ubicación de los cuadrantes que presentan coincidencias se puede apreciar que la mayoría de estos con 2 coincidencias se ubican en cuadrantes que presentan defectos simultáneos como humedades, coqueras, áridos vistos, microorganismos como es el caso del borde superior o reparaciones como en el borde inferior del muro. Son menos los cuadrantes señalados que se ubiquen en zonas regulares, o con solo 1 defecto, como las comprendidas entre las columnas 5 – 7 y las filas I – L, por ejemplo”. [21]

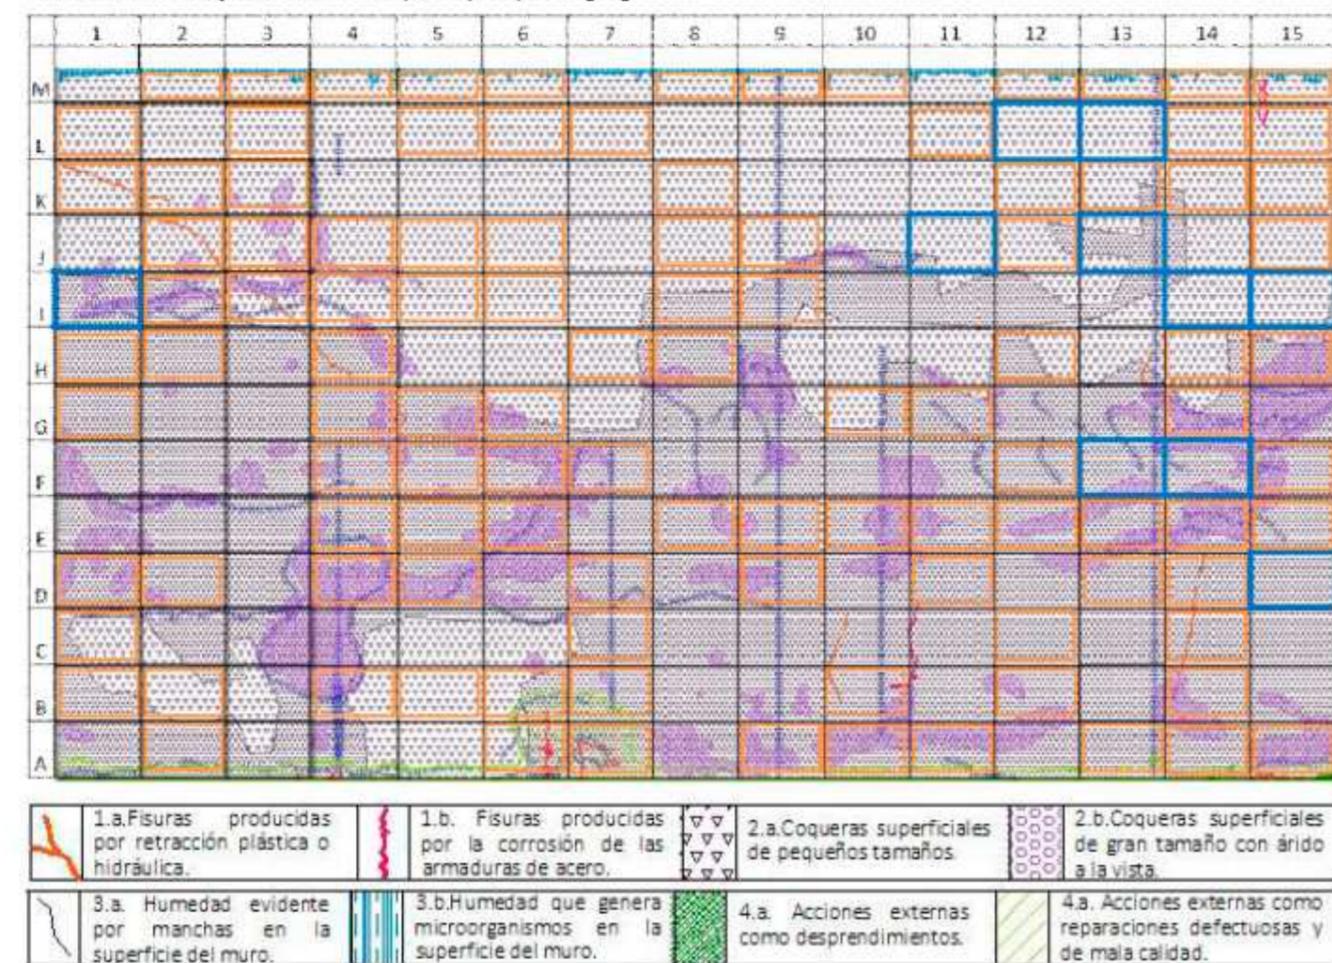
Fig. 74

Fig. 74. Cartografía comparativa final. Cely Natali Guerrero Mena (2013). “Evaluación de la Aplicabilidad de la Técnica de la Termografía Infrarroja al Reconocimiento del Estado de Elementos de Hormigón”.

A continuación se adjunta una cartografía con todos los daños analizados sobre la muestra.
